**Document Number :** DN-LD-10954687
**Document Date :** 17/02/2020
**Due Date :** 17/03/2020
**Product :** Liability Determination

| رقم الحالة / Case Number | HA13022049 |

تقرير تحديد المسؤولية
**Liability Determination Report**

تقرير نهائي
Final Report

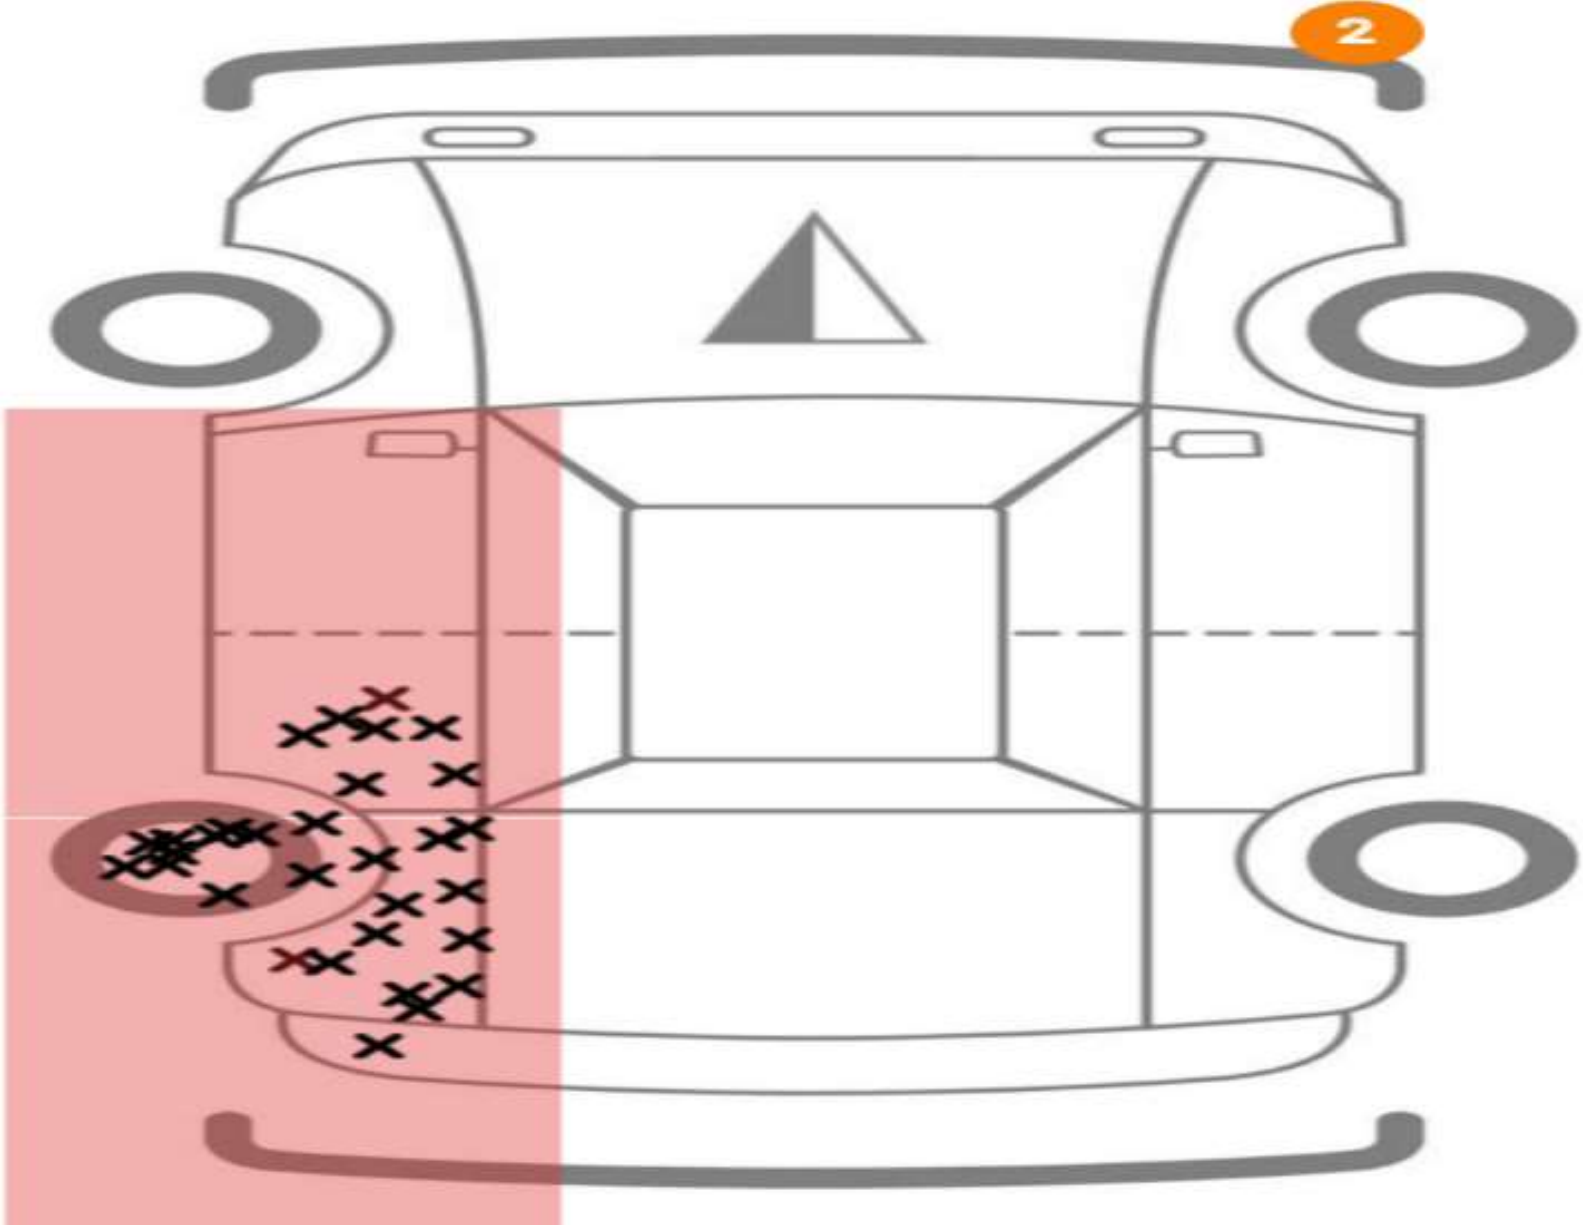
2

مركبة برقم لوحة
1444 ا د د
تويوتا (هاي ايس )
النسب
0 %

| جهة الصدمة / Damage Area | الركن الخلفي الأيسر,Rear Left | Rear Left,الركن الخلفي الأيسر, Wheels, عجلات | |

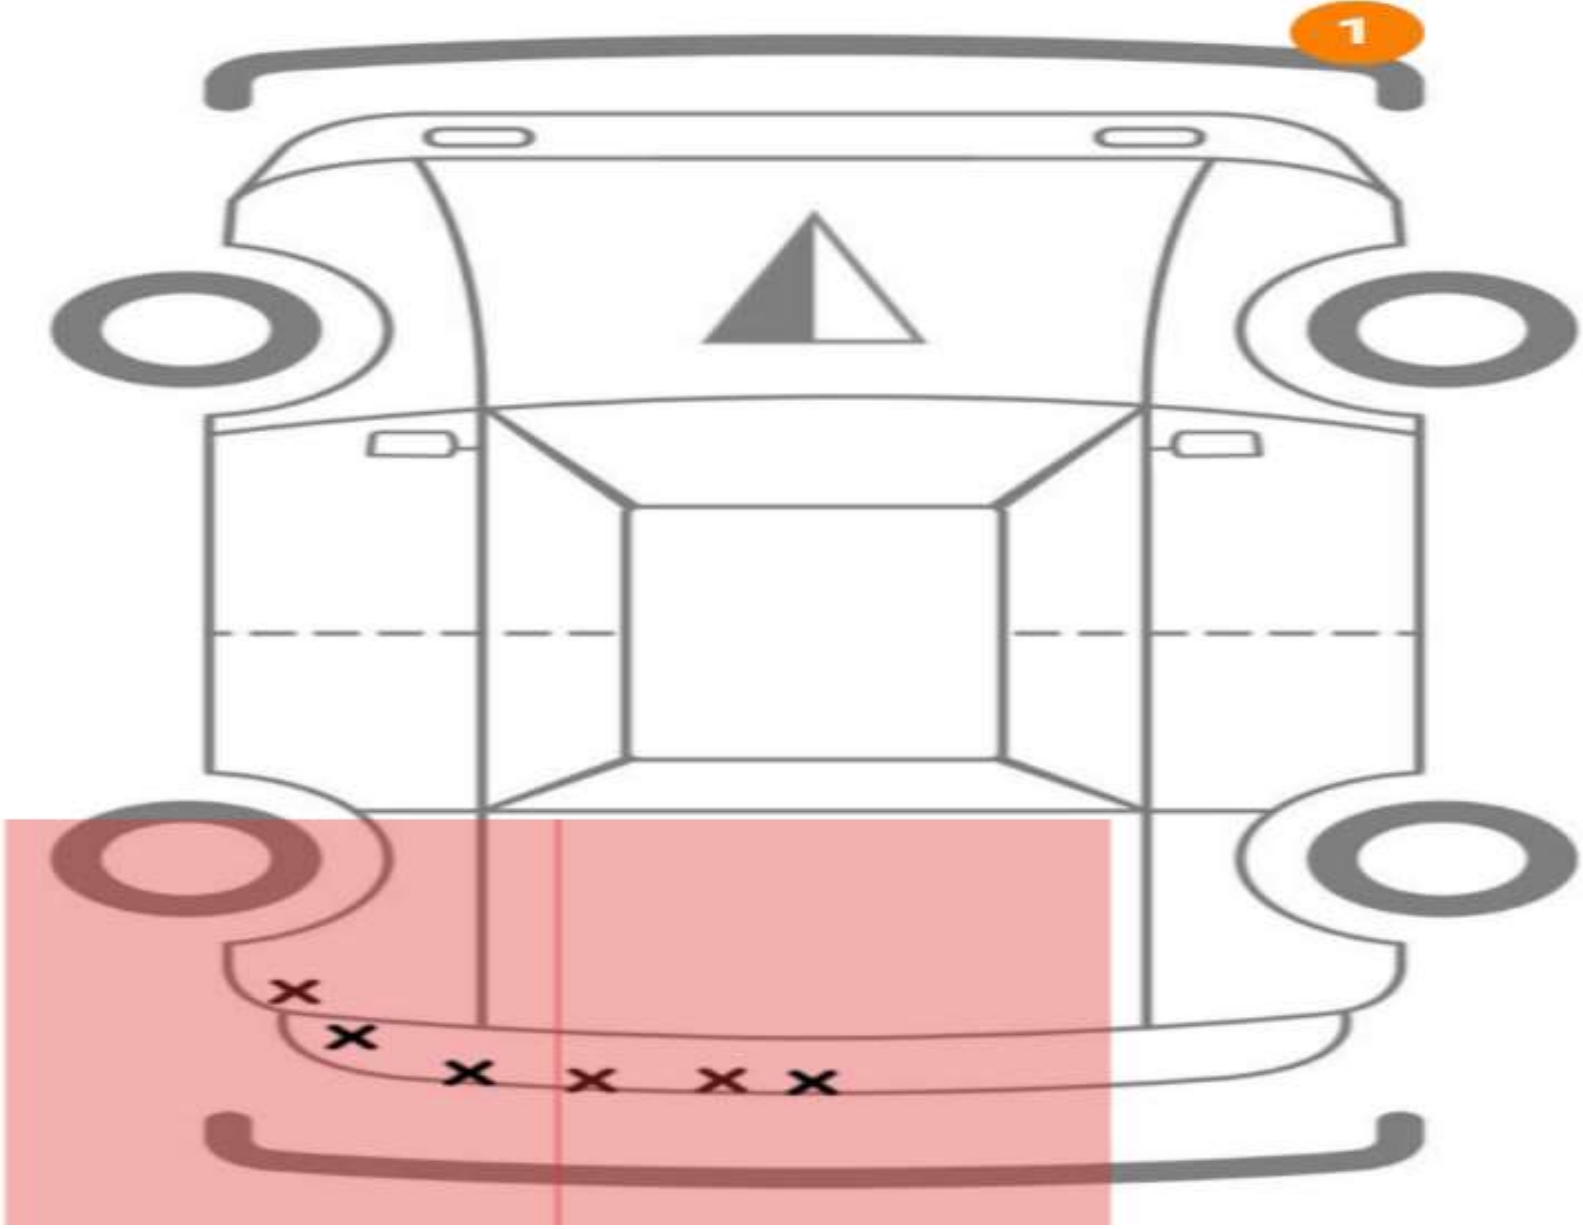
1

مركبة برقم لوحة
7678 د ك ب
تويوتا (كورولا )
النسب
100 %

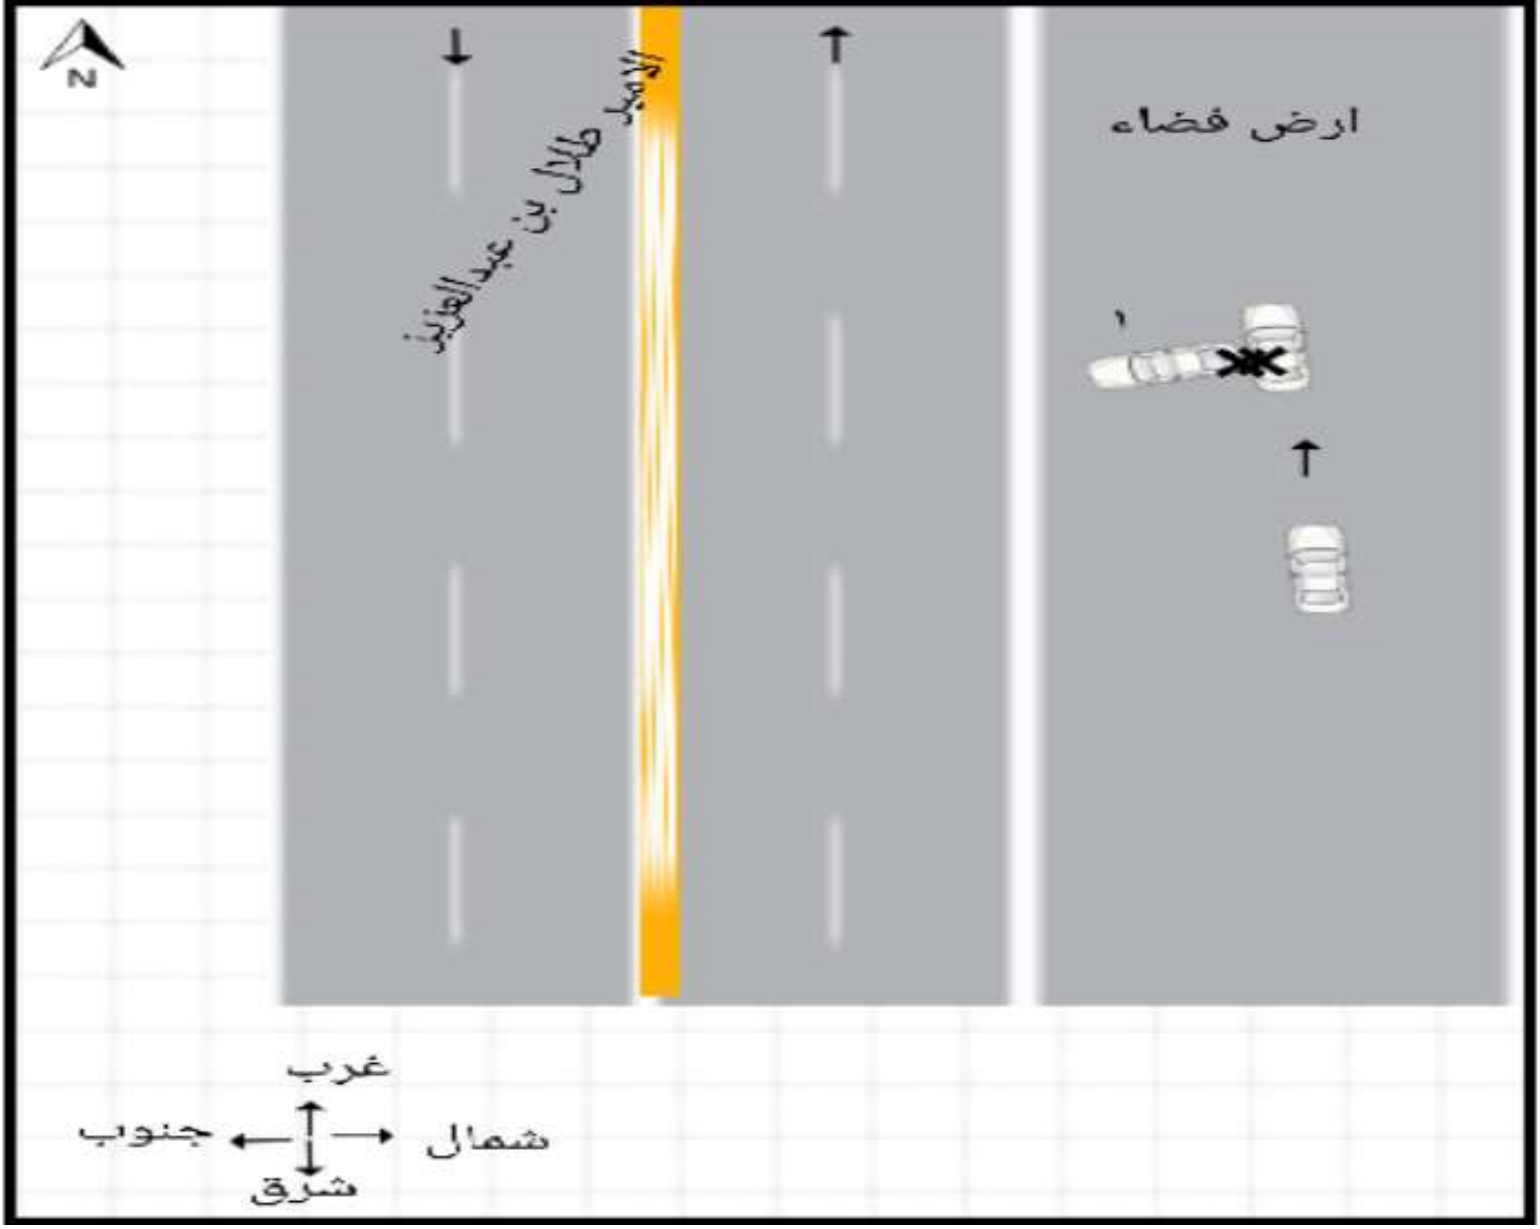
N
الأمير طلال بن عبدالعزيز
ارض فضاء
١
غرب
جنوب
شمال
شرق

| وصف الحادث / Accident Description | بعد المعاينه والاطلاع والاستماع الى اقوال الطرفين تبين لي ان الحادث من طرفين حيث ان الطرف الاول كان متوقف داخل ارض فضاء اتجاه الجنوب على شارع الامير طلال بن عبدالعزيز والطرف الثاني كان يسير داخل نفس الموقع واثناء اقدام الطرف الاول الى الرجوع الى الخلف للخروج من الموقف وبسبب عدم انتباه الطرف الاول للطرف الثاني مما حتم التصادم بين الطرفين ونتج حادث وتلفيات في المركبه الاولى الركن الايسر الخلفي والمركبه الثانيه الجانب الايسر الخلفي وعلى هذا الاساس يتحمل الطرف الاول نسبة المسؤوليه القانونيه 100% بموجب الماده من قانون المرور 50/1/38 رسم تقريبي للحادث |
