إشعار تسوية مطالبة

تقرير تحديد المسؤولية Liability Determination Report
تقرير نهائي Final Report

ورقة تقدير

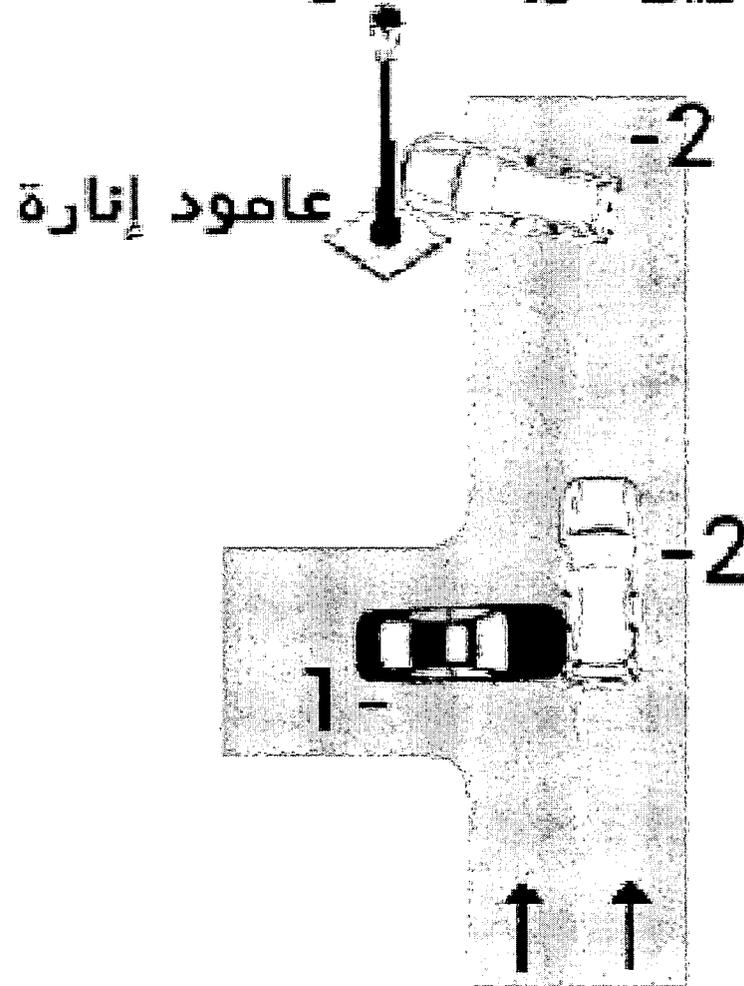
اسم المحقق ورقمه / Surveyor ID	وصف الحادث / Accident Description	معلومات المحقق Surveyor Info
2943	بعد المعاينة والإطلاع والاستماع الى اقوال الطرفين تبين لي أن كلا الطرفين داخل حي قريان الطرف الثاني يسير على طريق قريان التازل باتجاه الحرم شمال بالمسار الأوسط والطرف الأول كان خارج من طريق فرعي باتجاه الشرق ونتيجة لمخالفة الأفضلية عند دخوله الرئيسي ختم التصادم مع الطرف الثاني ونتيجة لذلك الحرف الطرف الثاني مما حتم الاصطدام بجسم ثابت (عامود إنارة) وبذلك حمل الطرف الأول كامل المسؤولية 100% ومخالفة الأفضلية مع عدم الانتباه ونجح عن تلك الحادثة مما حتم على الطرفين الأول مقدمه والطرف الثاني الجانب الأيسر والركن الخلفي الأيسر ومقدمة يسار* حولت للمرور بسبب التفتيات العمامة (عامود إنارة).

داخل حي قربان

طريق قربان النازل

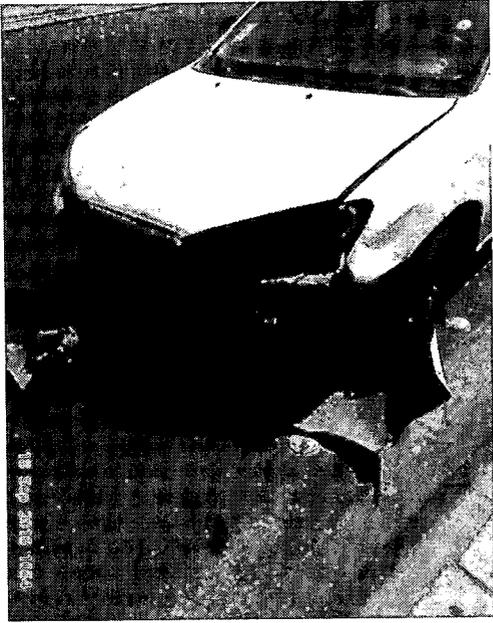
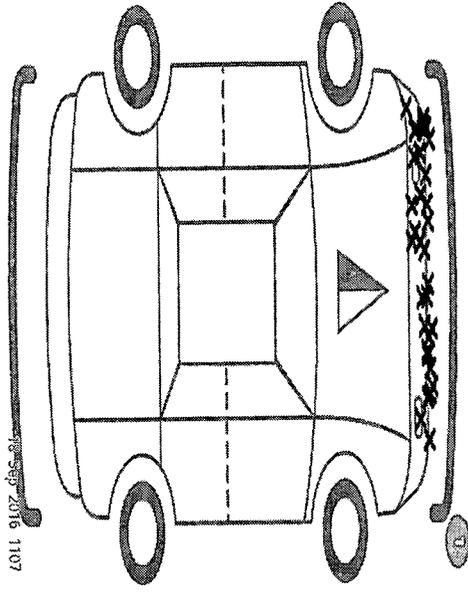
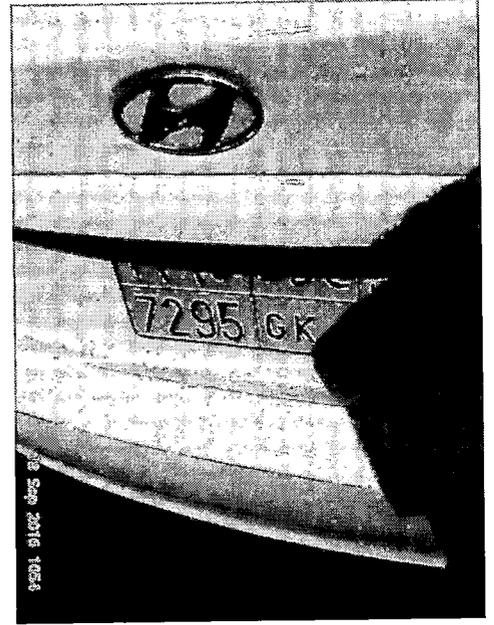
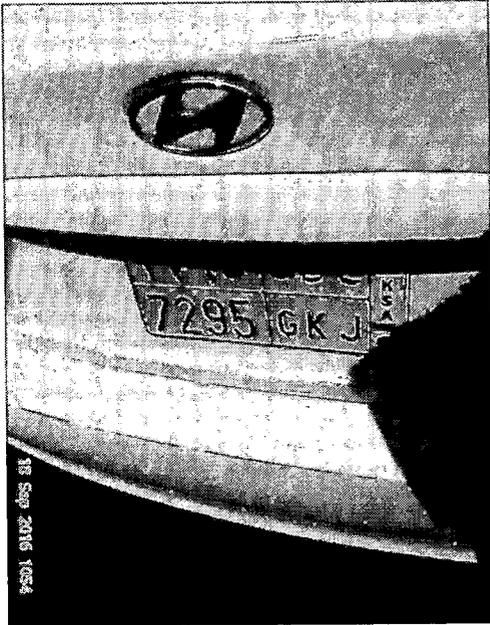
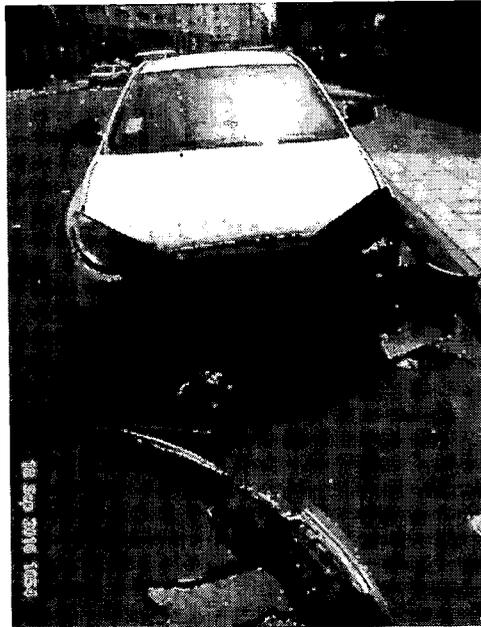
- ١- تلفيات الجانب الأيمن ؛
- ٢- تلفيات الجانب الأيسر ؛ باب أمامي - باب خلفي - كمر خلفي - كمر أمامي
- ٣- تلفيات المقدمة ؛ صدمية أمامية - كبريت خلفي - كبريت أمامي - كبريت خلفي
- ٤- تلفيات المؤخرة ؛

٥- الأضرار الداخلية ؛ اضرار داخلية جانب باب الخلف أمامي (السيارة تالفة بالكامل)

علماً بأن قيمة السيارة قبل الحادث # ٥٥٠٠٠ ريال وبعد الحادث # ١٨٠٠٠ ريال

وبذلك تكون قيمة التلفيات بعد حسم نسبة الإستعمال وإضافة آتاع التثمين بمبلغ وقدره (# ١٧٠٠٠)
